# Diagnóstico das **APPs** Urbanas de Pau dos Ferros

Estudo Técnico Ambiental

SECRETARIA MUNICIPAL  
DO MEIO AMBIENTE - **SEMA**

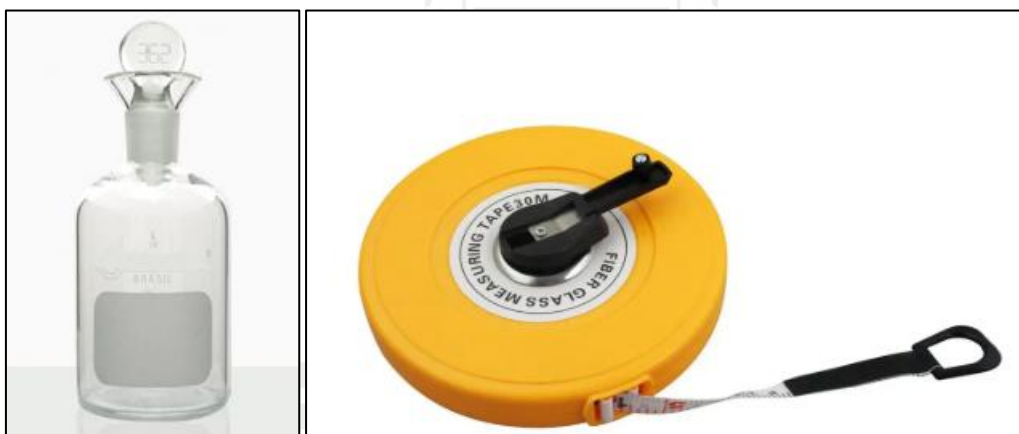
**Figura 2** - Instrumentos empregados no levantamento in loco

Para elucidação do estado de conservação das APPs, priorizou-se a realização de vistorias in loco após o mapeamento genérico das APPs com as ferramentas de geoprocessamento especificadas na seção anterior. As vistorias foram realizadas de modo simplificado, empregando-se os instrumentos “Trena”; “GPS Navegação, ficha de protocolo de avaliação e recipiente transparente para observação das amostras de água. A Figura 2 sintetiza os instrumentos empregados.

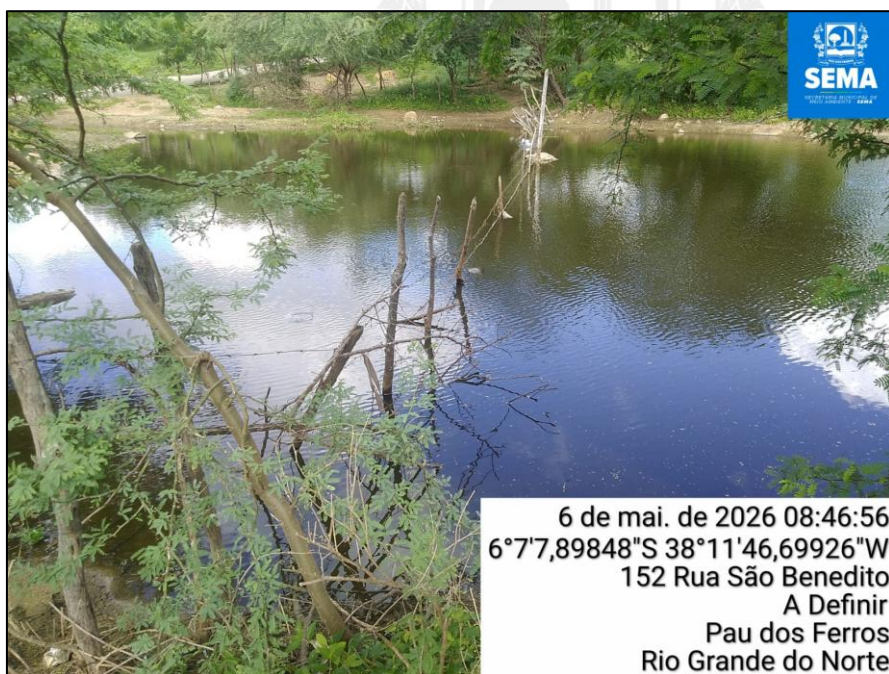
**Figura 3** - Cerca atravessando calha do leito do Rio Apodi Mossoró nas proximidades do Manoel Deodato

As vistorias técnicas *in loco* permitiram identificar que, de modo geral, as Áreas de Preservação Permanente (APPs) de Pau dos Ferros já enfrentam impactos socioambientais comuns a um crescimento urbano desordenado. A estiagem que afeta os regimes hidrológicos dos corpos hídricos cede lugar à instalação inadequada de cercas inclusive no interior da calha do rio. A Figura 2 exemplifica a problemática.

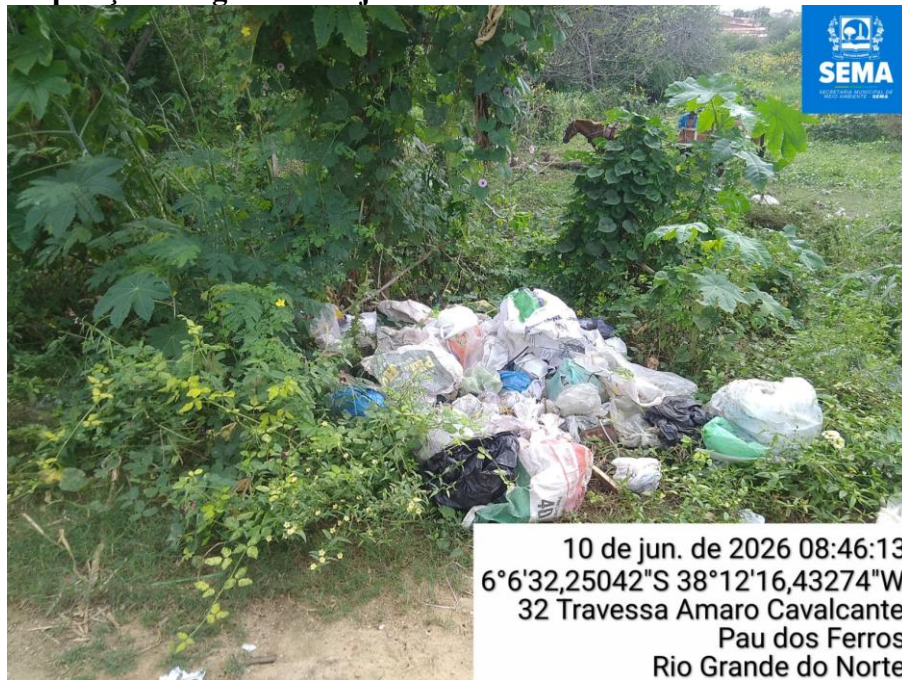
**Disposição irregular de rejeitos**

Dada a proximidade com empreendimentos diversos e o avanço histórico do setor construtivo, a APP Centro constitui a Área de Preservação com maior grau de antropização de Pau dos Ferros. Nessa área, foi possível constatar a presença de resíduos de construção civil, edificações consolidadas e interferências mais danosas como a disposição irregular de rejeitos e efluentes. No que concerne à preservação da vegetação, a porção voltada ao Bairro São Geraldo encontra-se melhor conservada, com presença de espécimes nativas da Caatinga. Em contraste, a porção voltada ao centro comercial,

encontra-se significativamente danificada pelas atividades humanas. A Figura 4 exemplifica os impactos mencionados.

| 4 pontos<br>(ideal) | 2 pontos<br>(intermediário) | 0 ponto<br>(ruim) |
|---|---|---|
| 20 Pontos – Regular ( APP impactada) | | |

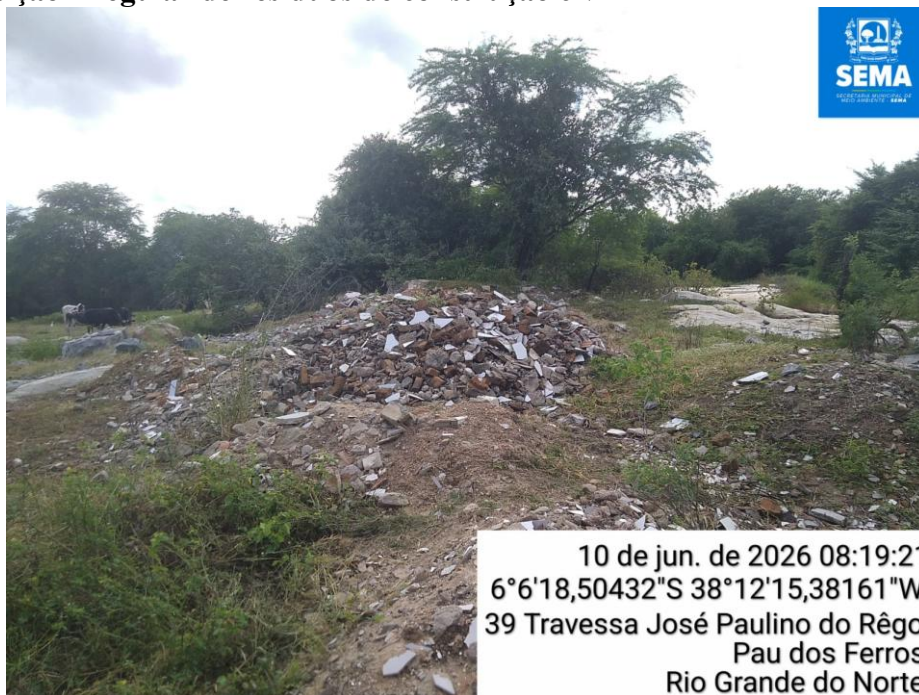
**Disposição irregular de resíduos de construção civil**

A Figura 7 atesta a disposição irregular de resíduos de construção civil na APP João XXIII.

| 4 pontos<br>(ideal) | 2 pontos<br>(intermediário) | 0 ponto<br>(ruim) |
|---|---|---|
| 32 Pontos - Boa (APP Alterada) | | |

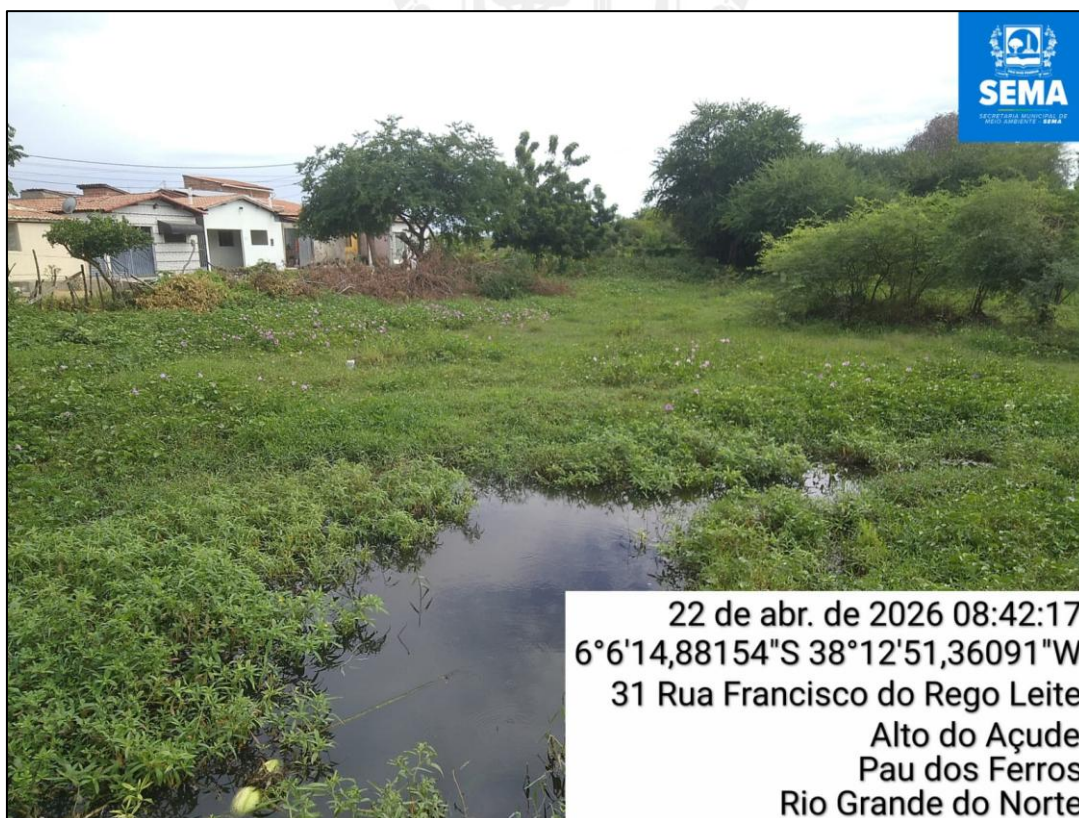
**Figura 8** - Ocupação do solo nas proximidades do Açude 25 de Março

A APP do açude 25 de Março tem uma extensão de 127,3 ha e constitui a segunda maior APP do município de Pau dos Ferros. Historicamente, a orla do açude 25 de Março foi ocupada por edificações e atividades econômicas. A porção voltada ao Bairro Riacho do Meio é que mais demonstra ocupações de edificações, inclusive nos vertedouros do açude, o que configura também risco à população dada a vulnerabilidade a eventos climáticos adversos. A Figura 8 exemplifica problemática das edificações na proximidade do açude.

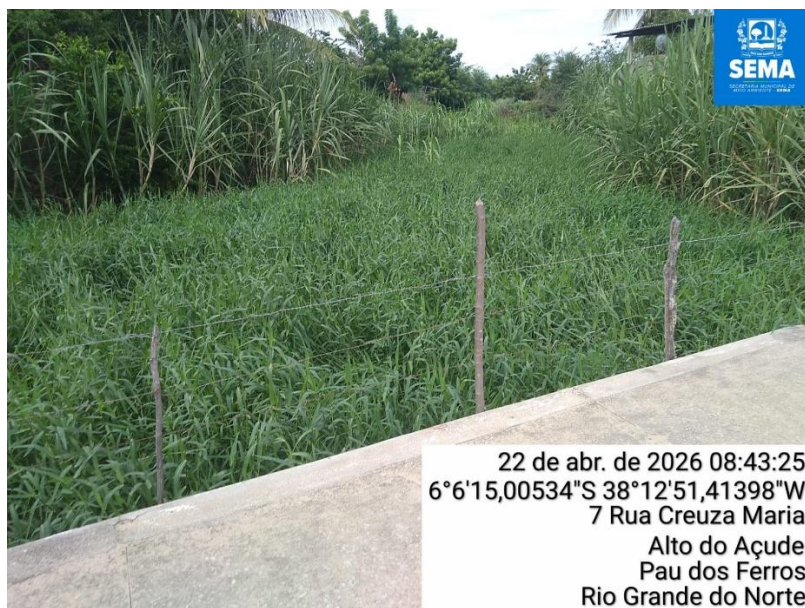
**Figura 9** - Ocorrência de cercas e no açude 25 de Março

No que concerne à ocorrência de disposições irregulares de resíduos, a APP 25 de março tem demonstrado relativa conservação nesse parâmetro. No entanto, a ocorrência de cercas, inclusive no próprio espelho d'água, é um impacto recorrente na APP do 25 de Março. A Figura 8 apresenta as observações mencionadas.

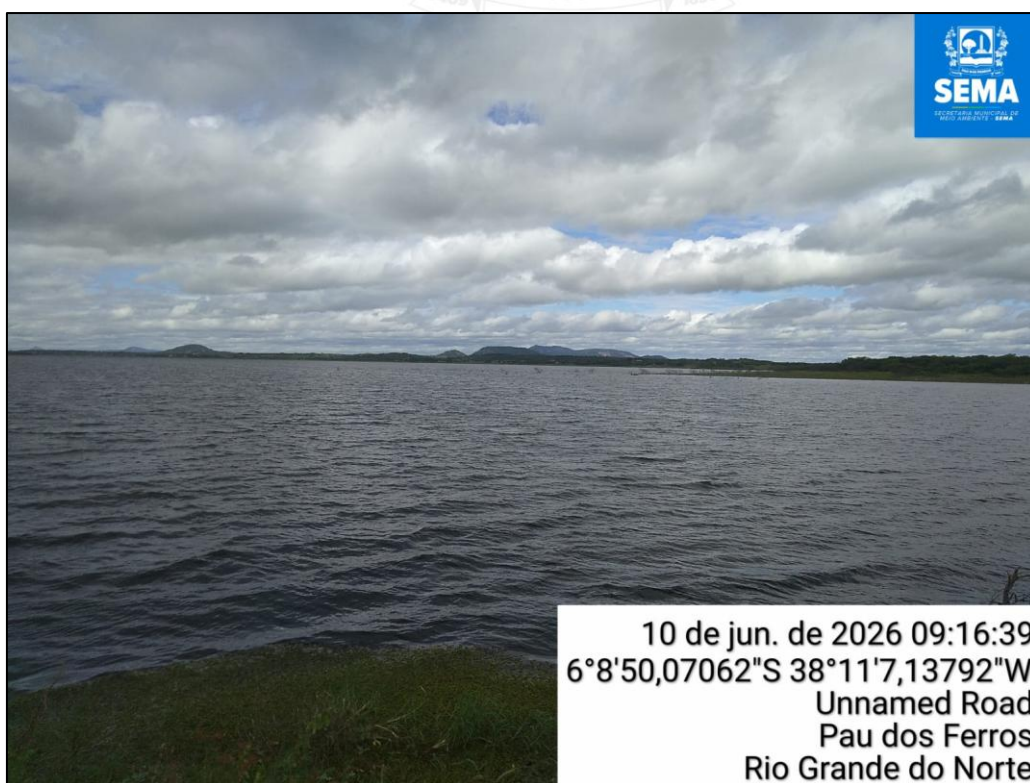
**Figura 11** - APP da Barragem Dr. Pedro Diógenes Fernandes

A APP Barragem é uma área de preservação também compartilhada com o município de Rafael Fernandes. Por este motivo, no presente levantamento técnico, utilizou-se a ferramenta de geoprocessamento “intersecção” para isolamento da porção da APP que se encontra no interior do território de Pau dos Ferros. O procedimento resultou em valor de área de 25.996ha, sendo a APP de maior dimensão no território municipal. A APP Barragem distingue-se pela ocorrência de empreendimentos de lazer, captação de águas para abastecimento humano e intervenção em andamento pela obra de transposição do Rio São Francisco. A Figura 11 apresenta parte da APP da Barragem com vista (ao fundo) da margem oposta.

Dentre as APPs diagnosticadas, a APP Barragem é a que apresenta melhor grau de conservação. Apesar de haver imóveis rurais nas proximidades e cercamentos que impedem o livre acesso às águas, a APP apresenta relativa conservação de mata ciliar e qualidade de águas compatível com usos nobres (contato primário). O Croqui da Figura 12 apresenta a delimitação da APP no território de Pau dos Ferros.

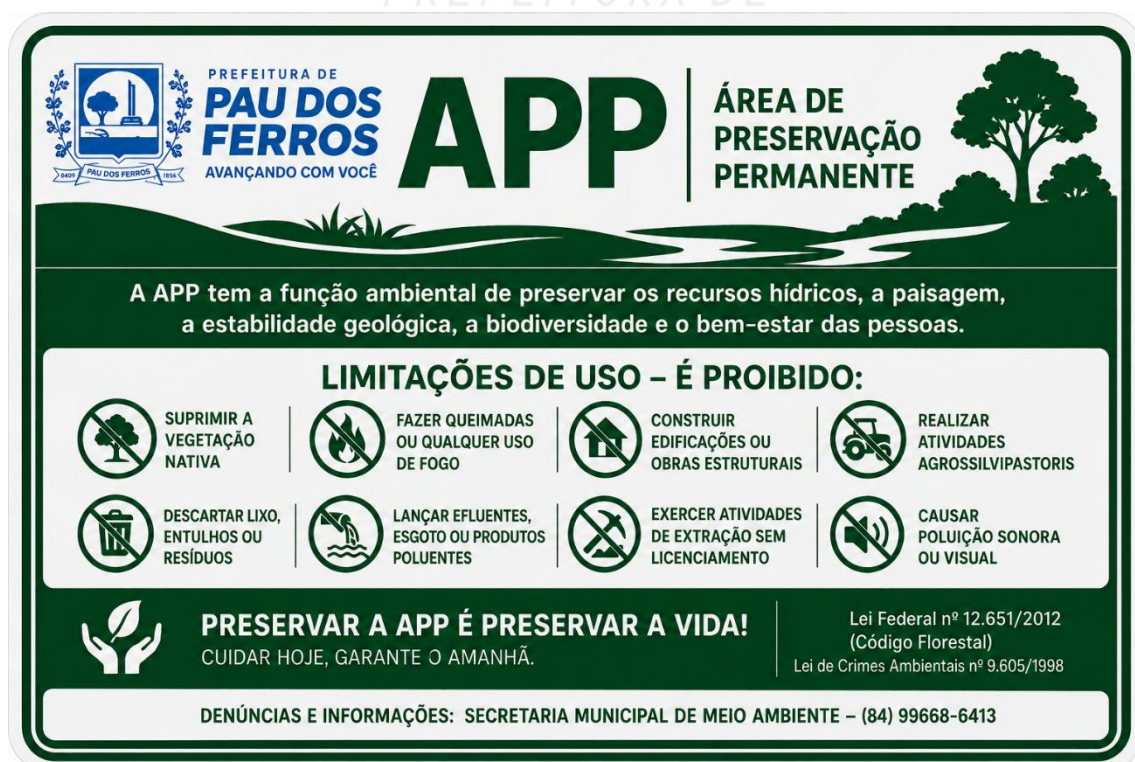
**Figura 16 - Modelo de Placa de Identificação das APPs**

Nas faixas ainda não edificadas, o município, através da SEMA, poderia adotar uma identificação das APPs, bem como campanhas educativas para que proprietários de terras adequem as demarcações de seus territórios, reiterando-se que, conforme art.58 do código municipal de meio ambiente (Lei nº 2116/2025), as APPs são bens de uso comum do povo e patrimônio natural do município de Pau dos Ferros por sua natureza, sendo vedada sua desafetação. Na sequência (art.59), é reforçado o dever do poder público de garantir a proteção e recuperação dessas áreas, afunilando-se as responsabilizações aos servidores públicos do órgão ambiental. Neste sentido, as Figuras 16 e 17 apresentam algumas alternativas a serem fomentadas/realizadas com pelo poder público.
